RAPPORT D'ENQUÊTE MARITIME
M00N0089

CHAVIREMENT

DE L'EMBARCATION NON PONTÉE BPC 127606
À L'ANSE SLEEPY
À NORTH TWILLINGATE (TERRE-NEUVE-ET-LABRADOR)
LE 8 OCTOBRE 2000

Rapport numéro M00N0089

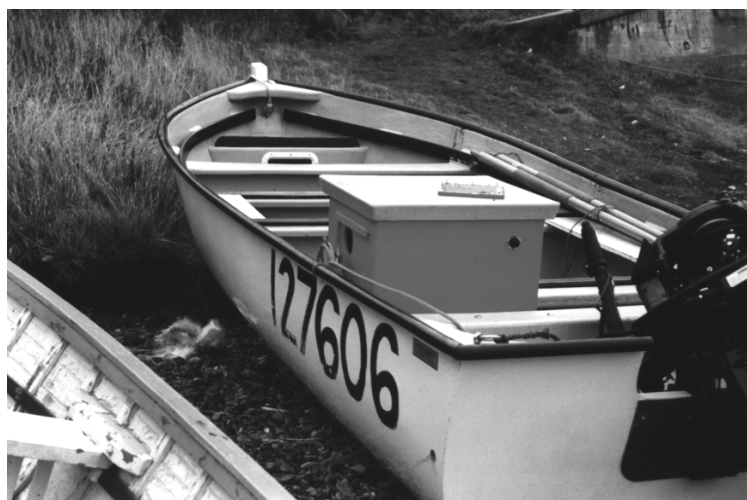
Photo 1. Le BPC 127606 après sa récupération (avirons arrimés)

Le dessous de la crosse à l'arrière portait des traces d'abrasion récente et le couvercle du moteur hors-bord était manquant. Les pales de l'hélice avaient subi des dommages considérables et une tige métallique de guidage montée sur le tableau arrière avait été déformée par une violente force extérieure. Les avirons étaient arrimés (photo 1).

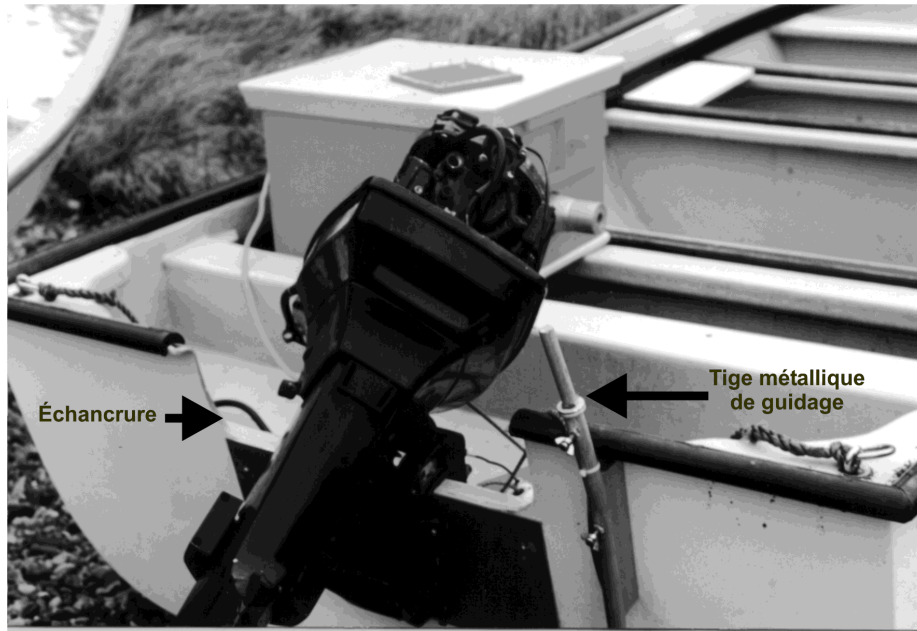
Le moteur hors-bord est monté dans une échancrure au centre du tableau arrière. Le bas de l'échancrure se trouve sous la ligne de projection de la lisse de plat-bord. Comme il s'agit du point où le franc-bord est le plus faible, c'est un endroit de la coque très exposé à embarquer de l'eau pendant les opérations de pêche. Un haleur de ligne et de filet est placé dans un caisson étanche installé du côté bâbord du compartiment juste en avant de la place du conducteur (voir l'annexe A, photo 2).

Photo 2. Vue de l'échancrure arrière logeant le moteur hors-bord, avec le haleur de filet et de ligne en arrière-plan

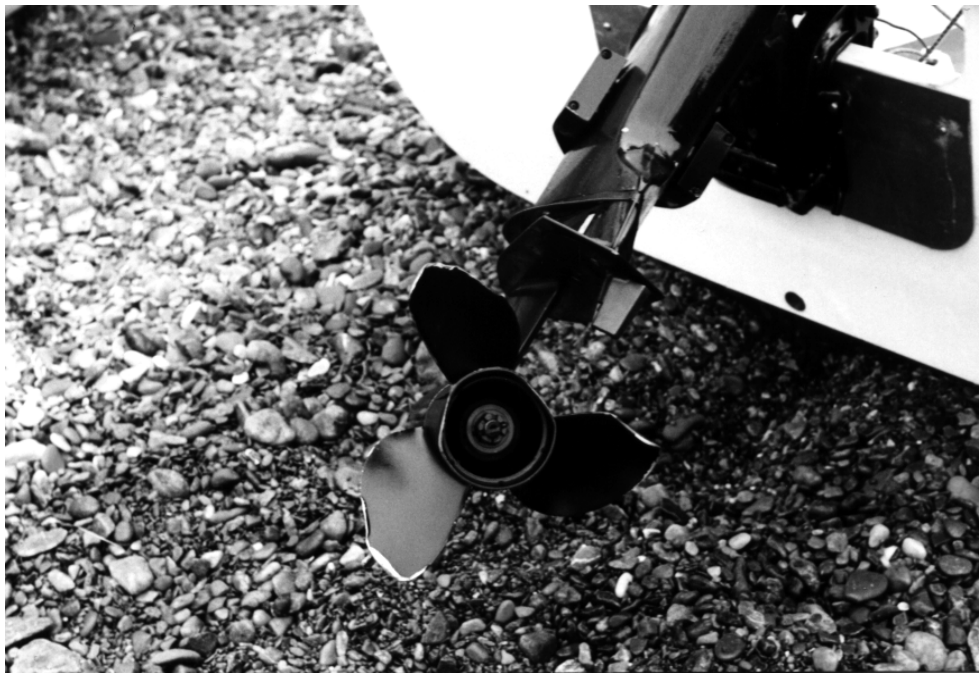
Les avaries à la crosse et à l'hélice montrent que, de toute évidence, le bateau a talonné sur un haut-fond rocheux avant de chavirer.

Photo 3. Vue des pales de l'hélice endommagées
